広域水道高依存の供給システムの課題

仙南・仙塩広域水道システム

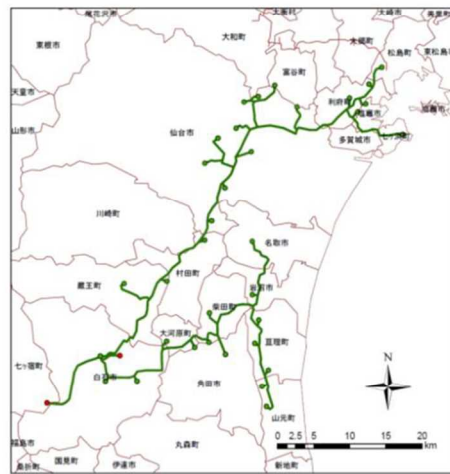
- ❑ 基幹管路は更新できず、バイパスしか方策なし
- ❑ 単純な樹形構造のシステムの課題
- ❑ 広域水道に依存し、自己水源が僅か
 - (都市域で安定水源が少なく、用水供給を開発してきた背景もある)
- ❑ 浄水池、配水池などで貯水機能を向上させる必要有
